inherit, recognize and protect; a common process in Luxembourg

Service des sites et
monuments nationaux

EHHF May 2012

Topographie der Baukultur des Großherzogtums Luxemburg

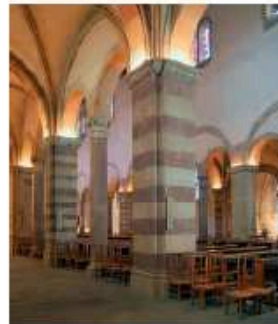
Die Basilika in Echternach (Gemeinde Echternach) ist ein Bauwerk, welches einen architektur- und kunstgeschichtlichen Wert in gleich mehreren Epochen besitzt. Am besten ist dies jedoch am sogenannten „Echtemacher Stützenwechsel“ erkennbar, ein Begriff, der in der Kunstgeschichte weit bekannt ist. Hierbei handelt es sich um die Teilung von größeren, von Pfeilern gespannten Bögen durch kleinere Doppelbögen, die auf Säulen ruhen. Dieser Stützenwechsel stammt aus dem 11. Jahrhundert.

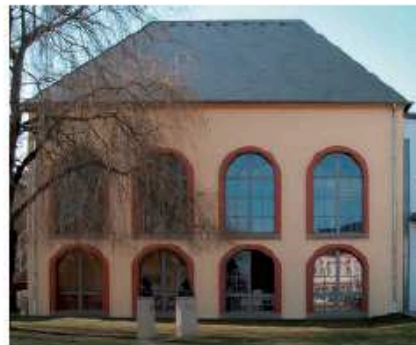
Die von André Hentges (dem Profi-Ringer und späteren Direktor der Folies-Bergères in Paris) seinem Heimatort Waldbillig 1890 geschenkte Turnhalle ist ein äußerst seltenes Beispiel für eine Turnhalle im ländlichen Raum: 1, rue André Hentges in Waldbillig (Gemeinde Waldbillig).

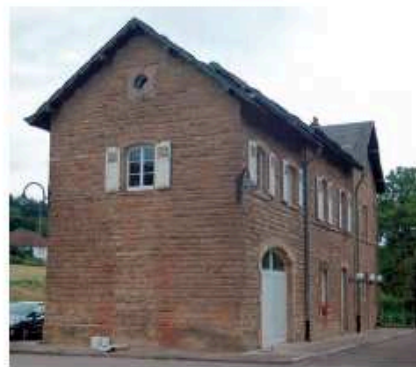
Bahnhöfe sind auch ohne Gleise und Züge heute noch als Bahnhofgebäude erkennbar, wie zum Beispiel der ehemalige Bahnhof von Born, 60, Hauptstrooss (Gemeinde Mompach), der heute als Lager der Straßenbauverwaltung dient.

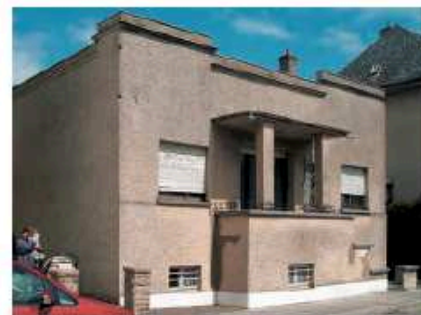
Das kleine Wohnhaus in Echternach, 29, rue de la Chapelle (Gemeinde Echternach) ist charakteristisch für seine Entstehungszeit, da es die damals modernen Strömungen des Bauhaus-Stils und des Art Déco in sich vereint und so ein Beispiel für modernes Bauen in den 1930er Jahren ist.

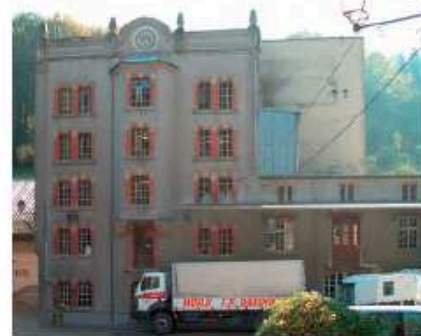
Die Speckmühle in Lauterborn (Gemeinde Echternach) ist aufgrund ihrer Technik- und Industriegeschichte ein erhaltenswertes Kulturgut. Mühlen sind im Kanton Echternach mit seinen vielen Bach- und Flussläufen ein typischer Industriezweig der heute auszusterben droht. Die Speckmühle ist die letzte noch aktive Mühle in diesem Kanton und eine von zwei noch betriebenen Getreidemühlen im ganzen Großherzogtum. Die Mühlengeräte aus der Zeit zwischen 1917 und 1951 sind allesamt noch erhalten und in Betrieb.

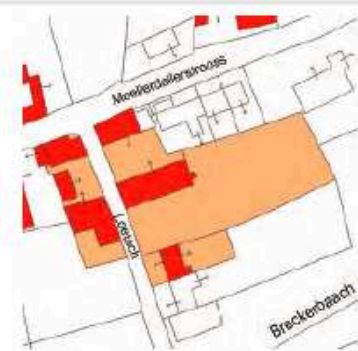
1, Lëttsch

Parallelgehöft. An der Kreuzung der „Mëllerdallerstrooss“ mit dem „Lëttsch“ steht, giebelseitig zum „Lëttsch“, das langgestreckte, sattelgedeckte Stallgebäude der Hofanlage. Es weist zur Hofseite hin eine Vielzahl unterschiedlicher Öffnungen auf und ist im unteren Gewändestein der Ladeluke 1807 datiert. Ein kleiner Schuppen jüngerer Datums schließt sich an. Zur „Mëllerdallerstrooss“ weist das Gebäude lediglich ein großes, im Schlussstein 1839 datiertes Scheunentor; eine Lade- sowie zwei Lüftungsluken auf. Das Wohnhaus befindet sich parallel zum Stallgebäude am Hof und ist leicht nach hinten versetzt, zur „Lëttsch“ hin schließt sich ein Scheunengebäude an.

Das reich dekorierte barocke Wohnhaus weist in der Hofassade eine strenge fünfachsige Gliederung auf. Die Mittelachse ist durch eine Verbindung von Türportal, Supraporte und dem besonders profilierten Fenstergewände darüber betont. Das Türgewände ist barock profiliert mit Verdachungen, in der Supraporte ist die Datierung „1804“ zu lesen. Die schöne, aufwändig geschnitzte Barocktür, die im unteren Teil offensichtlich später repariert wurde, ist erhalten. Das Anwesen ist zur Straße mit einer Mauer mit behauener Bekrönung der Mauerposten abgetrennt.

Ein erhaltenwertes Kulturgut ist dieser Hof durch seinen Bautypus, die für die Entstehungszeit charakteristische Gestaltung und den authentischen Erhaltungszustand.

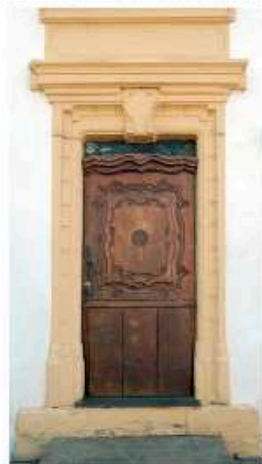
2, Lëttsch

Dreikant Hof. Die zur „Lëttsch“ hin mit einer Mauer abgeschlossene Dreikantanlage geht in ihrem Ursprung auf die Zeit um 1800 zurück. Das giebelständig zur Straße stehende Wohnhaus auf rechteckigem Grundriss mit schiefergedecktem Krüppelwalmdach und strenger Gliederung in fünf Achsen wurde laut Inschrift im Türsturz 1796 erbaut. Das bauzeitliche Türblatt mit einer Einteilung in kleine Kassetten ist erhalten. Eine Treppe erschließt den vor dem Haus gelegenen kleinen Vorhof und verbindet es mit dem Mitteltrakt des Hofes, ein ehemaliges Wirtschaftsgebäude, welches in einem liebeblattform verzerrten Schlussstein der korbboigen Tür 1868 datiert und heute zu Wohnzwecken umgebaut ist.

Gegenüber dem Wohnhaus befindet sich die Scheune mit anschließendem Stall, welche im Schlussstein eines rückwärtigen Scheunentorbogens 1833 datiert ist.

Das Anwesen ist ein sehr gut erhaltenes Beispiel ländlicher Barockarchitektur.

Ein erhaltenwertes Kulturgut ist dieses Anwesen durch seinen Bautypus, die für die Entstehungszeit charakteristische Gestaltung und den authentischen Erhaltungszustand.

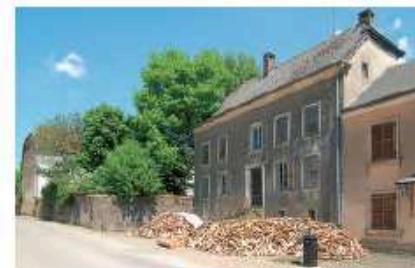
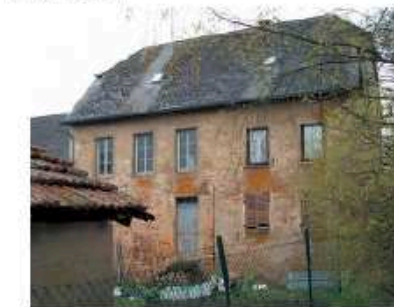
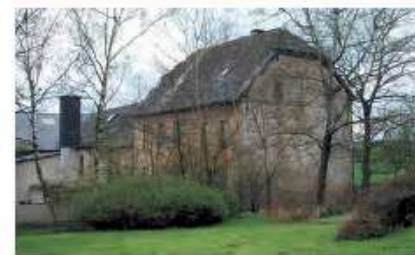
3, Lëttsch

Wohnhaus. Das Ende des 19. Jahrhunderts errichtete, traufständige, herrschaftliche Wohngebäude weist einen rechteckigen Grundriss mit schiefergedecktem Krüppelwalmdach auf. Die Straßenfassade ist in fünf strenge Achsen gegliedert, von denen die mittlere mit einer geschosshohen Sandsteintreppe und dem Türportal die Erschließung aufnimmt. Auch die rückwärtige Fassade ist fünfachsig, aber leicht unregelmäßig gegliedert.

Ein erhaltenwertes Kulturgut ist dieses Haus durch die für die Entstehungszeit charakteristische Gestaltung und den authentischen Erhaltungszustand.
